盐边县红格大面山并网光伏电站项目（一期 **20MW<sub>p</sub>**）

即：攀枝花市盐边县红格大面山农风光发电互补项目

## 水土保持监测总结报告

监测单位：攀枝花市水土保持生态环境监测分站

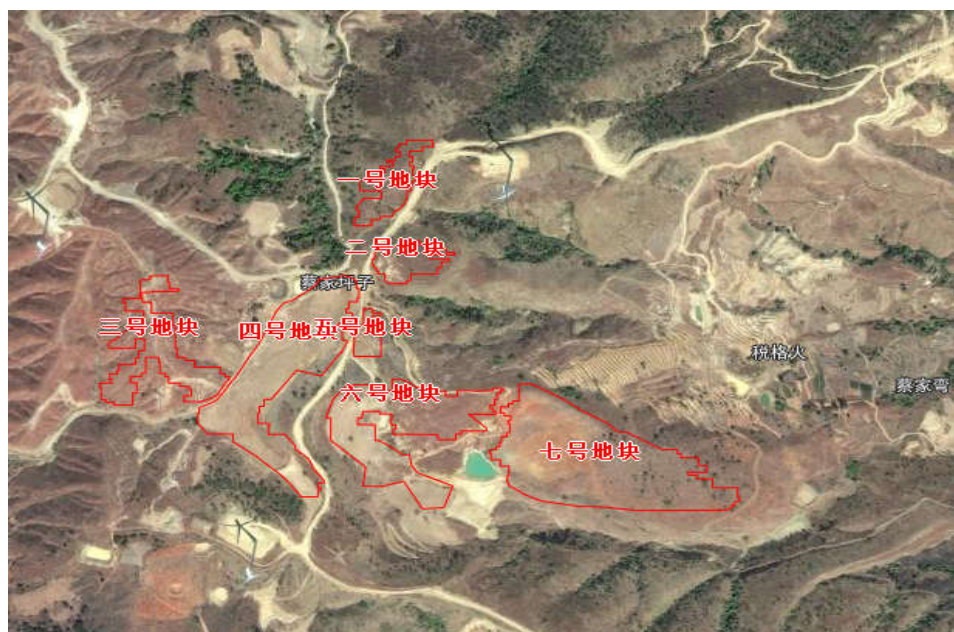
图 1.1 1-7#地块原地貌图（布置 1-9 号光伏阵列）

项目原地貌地块分为 14 个地块，布置了 20 个光伏阵列，1-7 号地块布置 1-9 号光伏阵列，8-12 号地块布置 10-19 号光伏阵列，13-14 号地块布置 20 号阵列。占地原地貌见图 1.1 和图 1.2。

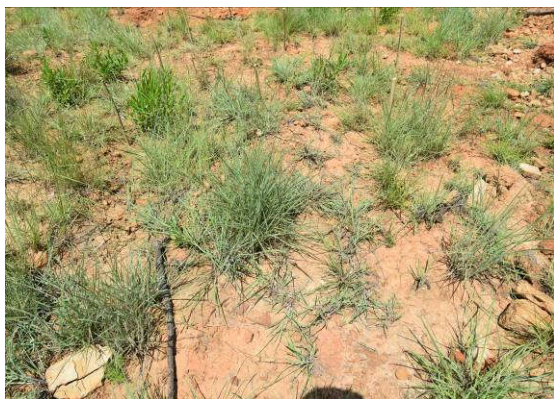
在重点类型区内选择样地，将 9 根断面 2\*3cm，长 60cm 的竹签按 1m 间距沿垂直方向打入地面，竹签呈品字形布设，并沿地表给木桩涂上红漆，编号登记入册。定期按编号测量侵蚀厚度（即红漆与地面的垂直距离），并在样地内取土样测得土壤容重，进而可计算出土壤流失量。本次监测选择项目区有代表性的样地（平台边坡），布设水土流失临时简易观测场。

简易水土流失观测场

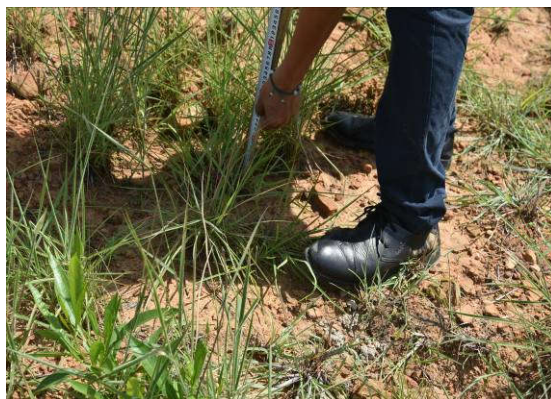
简易水土流失观测场桩钉
